JÜRI VANA KIRIKU EHTUSLOOST

“Jüri kihelkonna külade esmamainimise 800. aastapäev”

Villu Kadakas

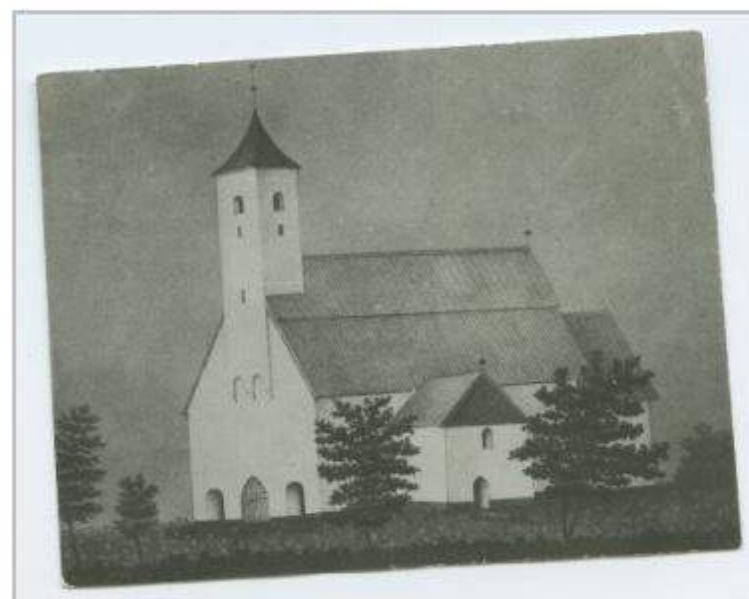
Tallinna Linnamuuseum TLM F 5405

Jüri vana kirik, foto akvarellist, tundmatu kunstnik, foto autoriks märgitud „Aitsam“. Foto pärineb Tallinna Ajaloo Seltsi kogust.

akvarellmaali asukoht teadmata

seetõttu on olemas vaid must-valge kujutis

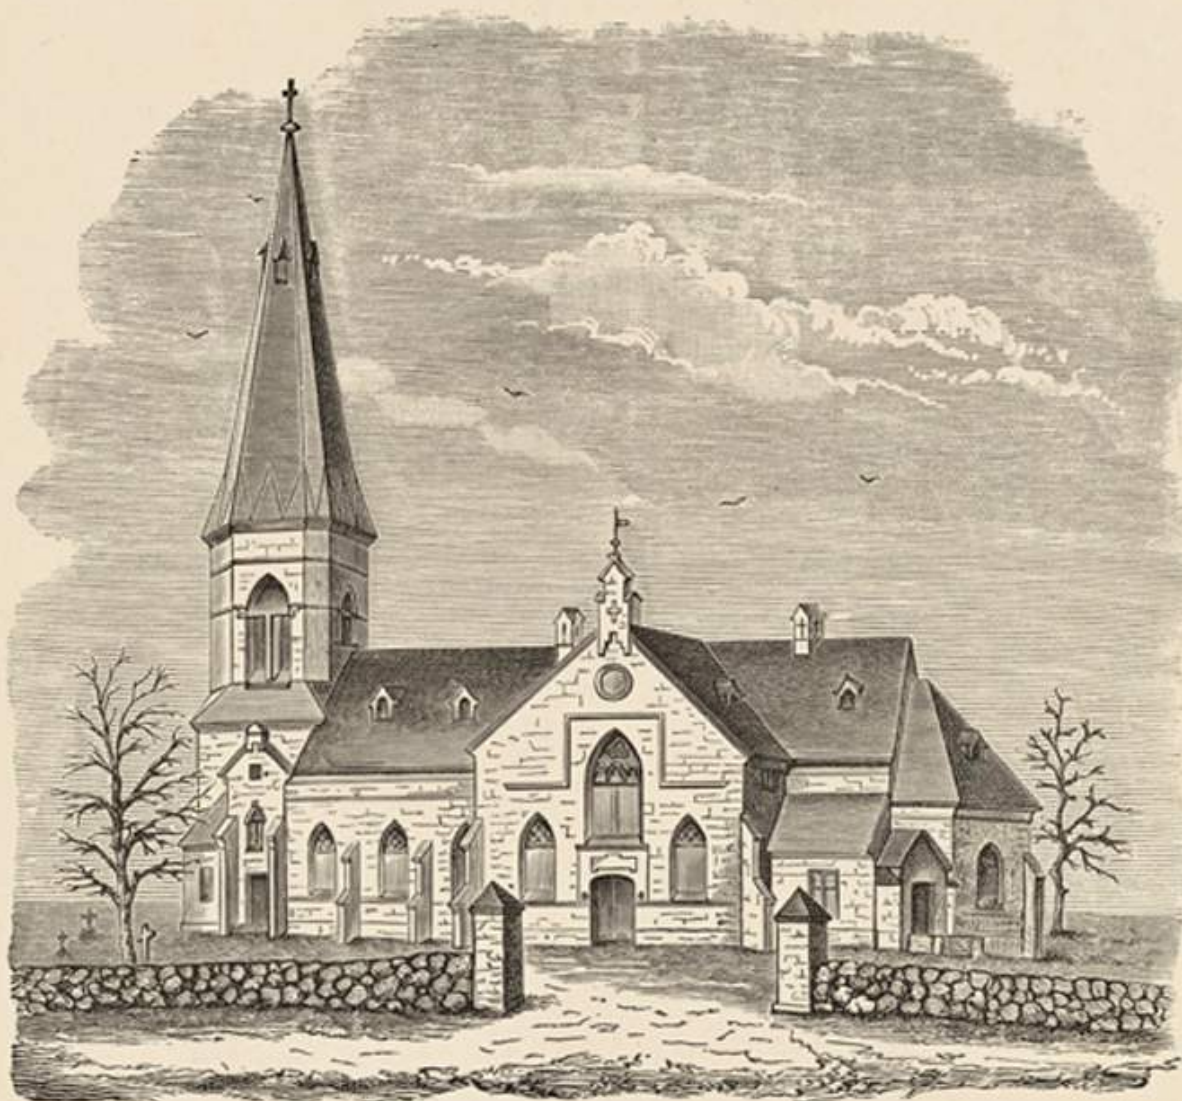
Jüri kirik 1885.

Jüri uus kirik 1885. a, tundmatu kunstnik

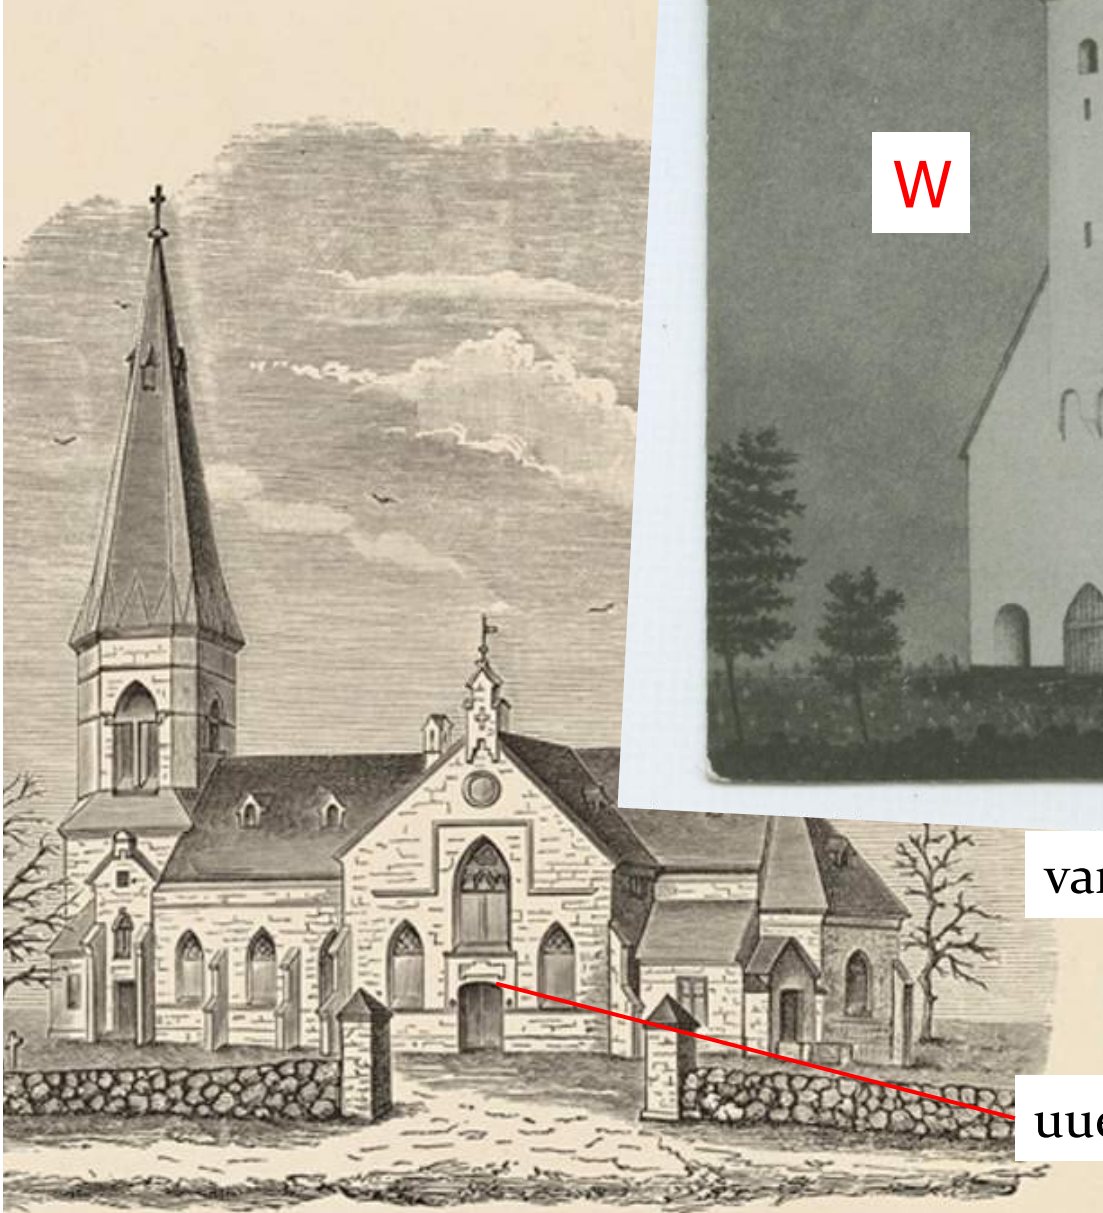
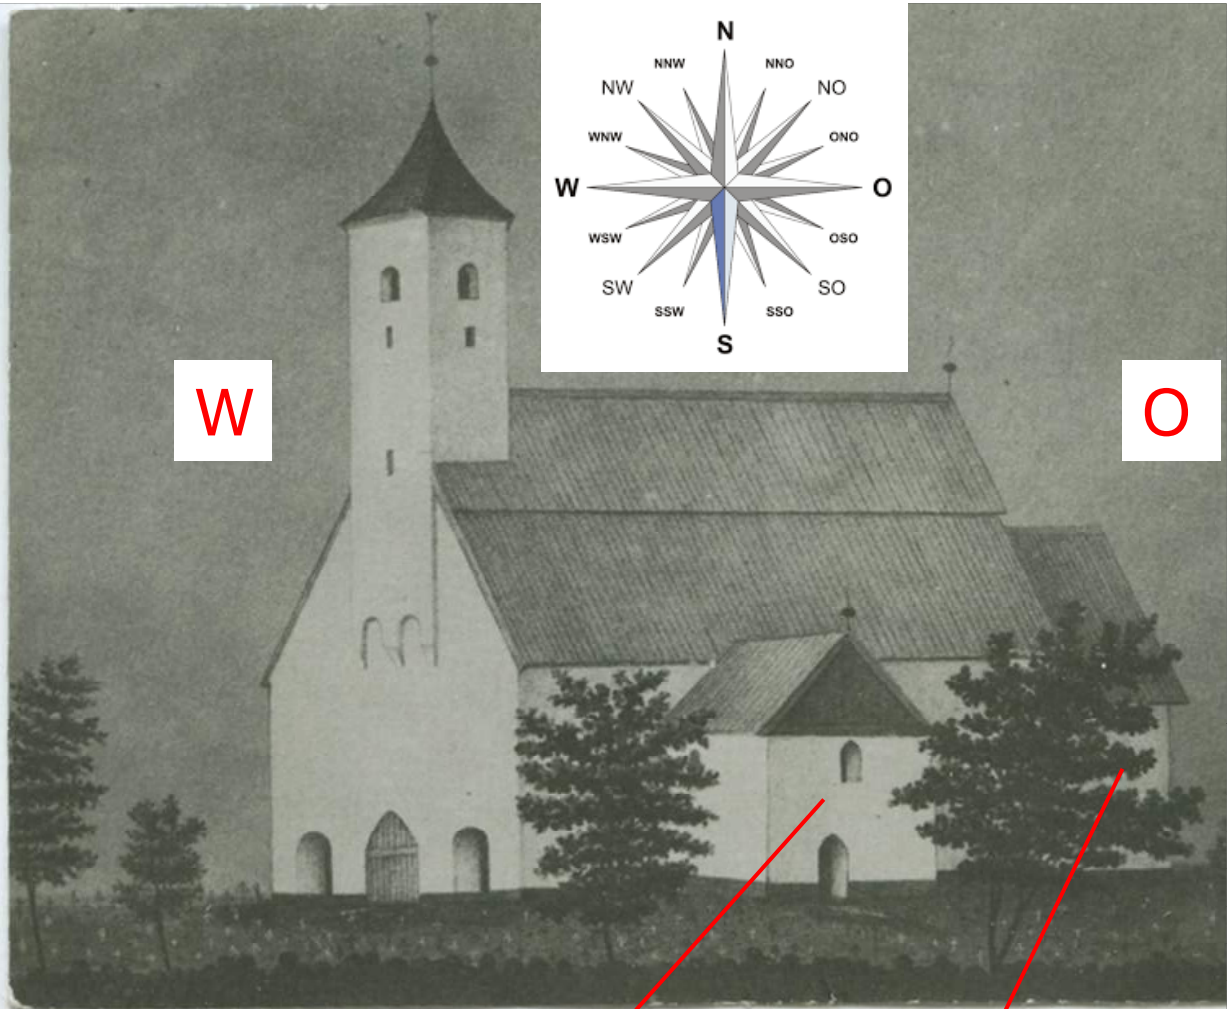
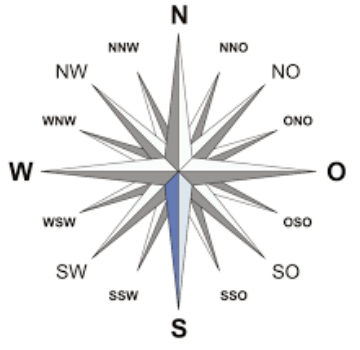
Uus ja vana Jüri kirik

vanal kirikul eeskoda

paistab ka kooriruum

uuel kirikul risthoone

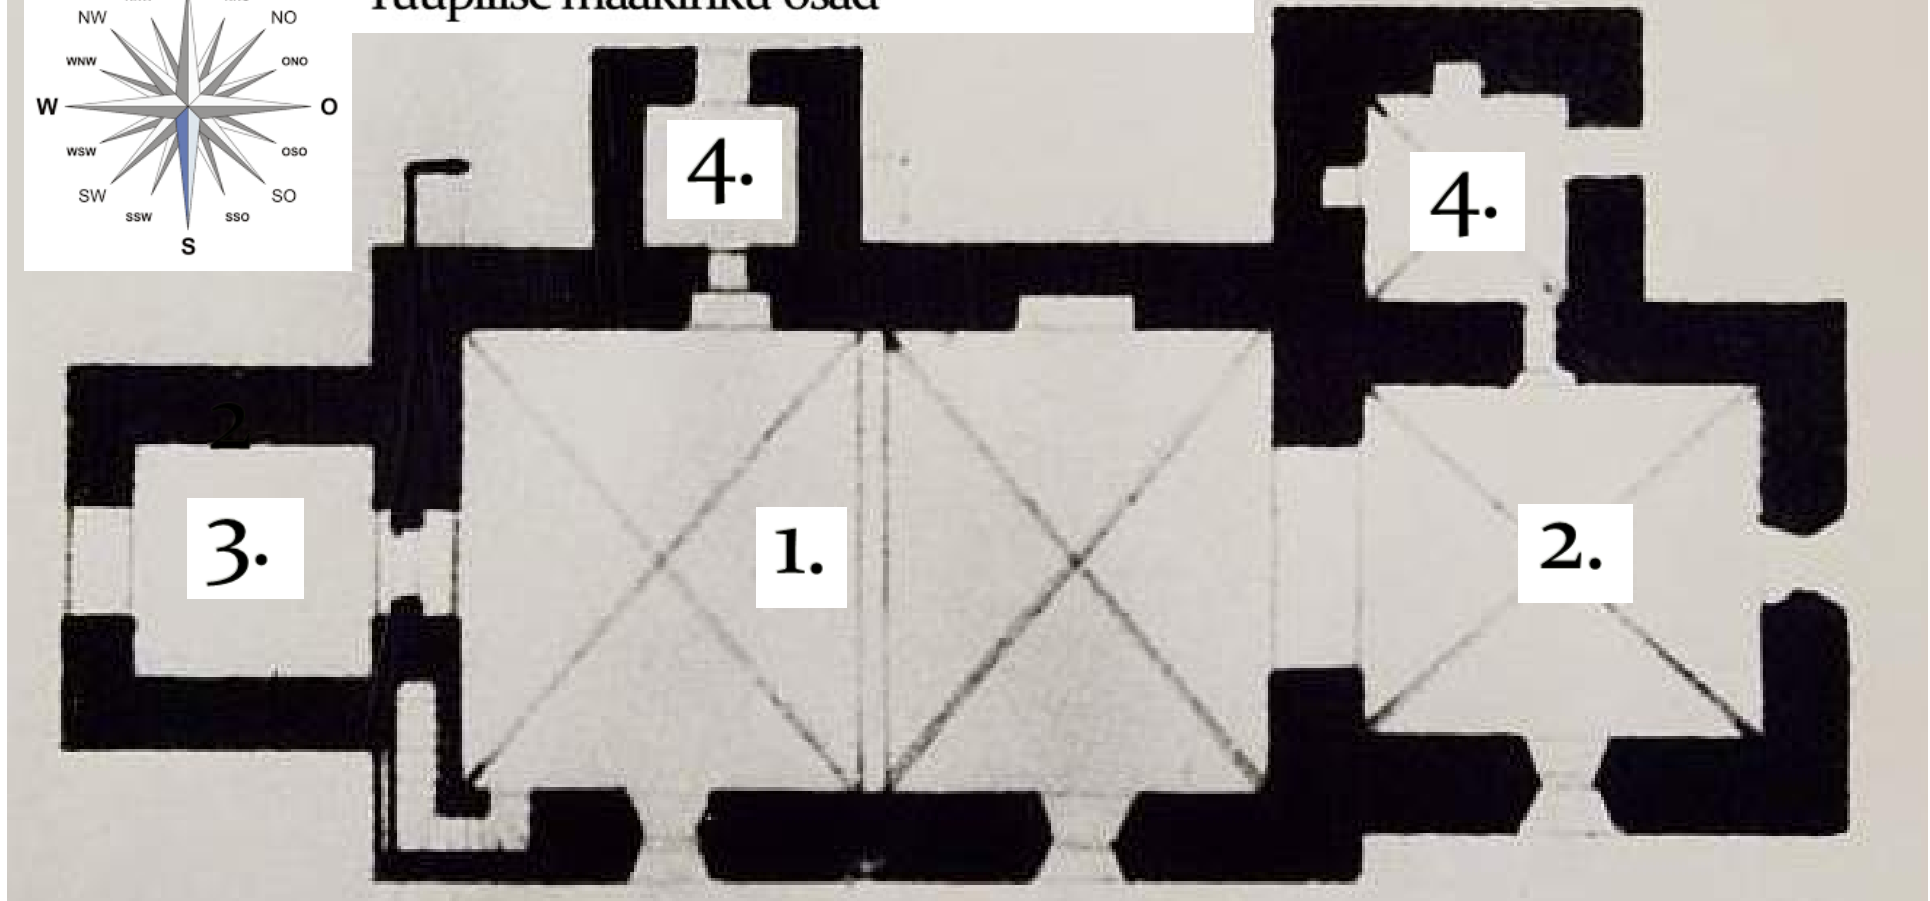
Tüüpilise maakiriku osad

1. PIKIHOONE – koguduseliikmete ruum
2. KOORIRUUM – peaaltari asukoht; keskajal vaid preestrid tohtisid viibida; asub idaots
3. LÄÄNETORN
4. KÄÄRKAMBER – ruum liturgiliste riistade ja preestri/pastori tseremoniaalse riietuse hoidmiseks
5. EESKODA

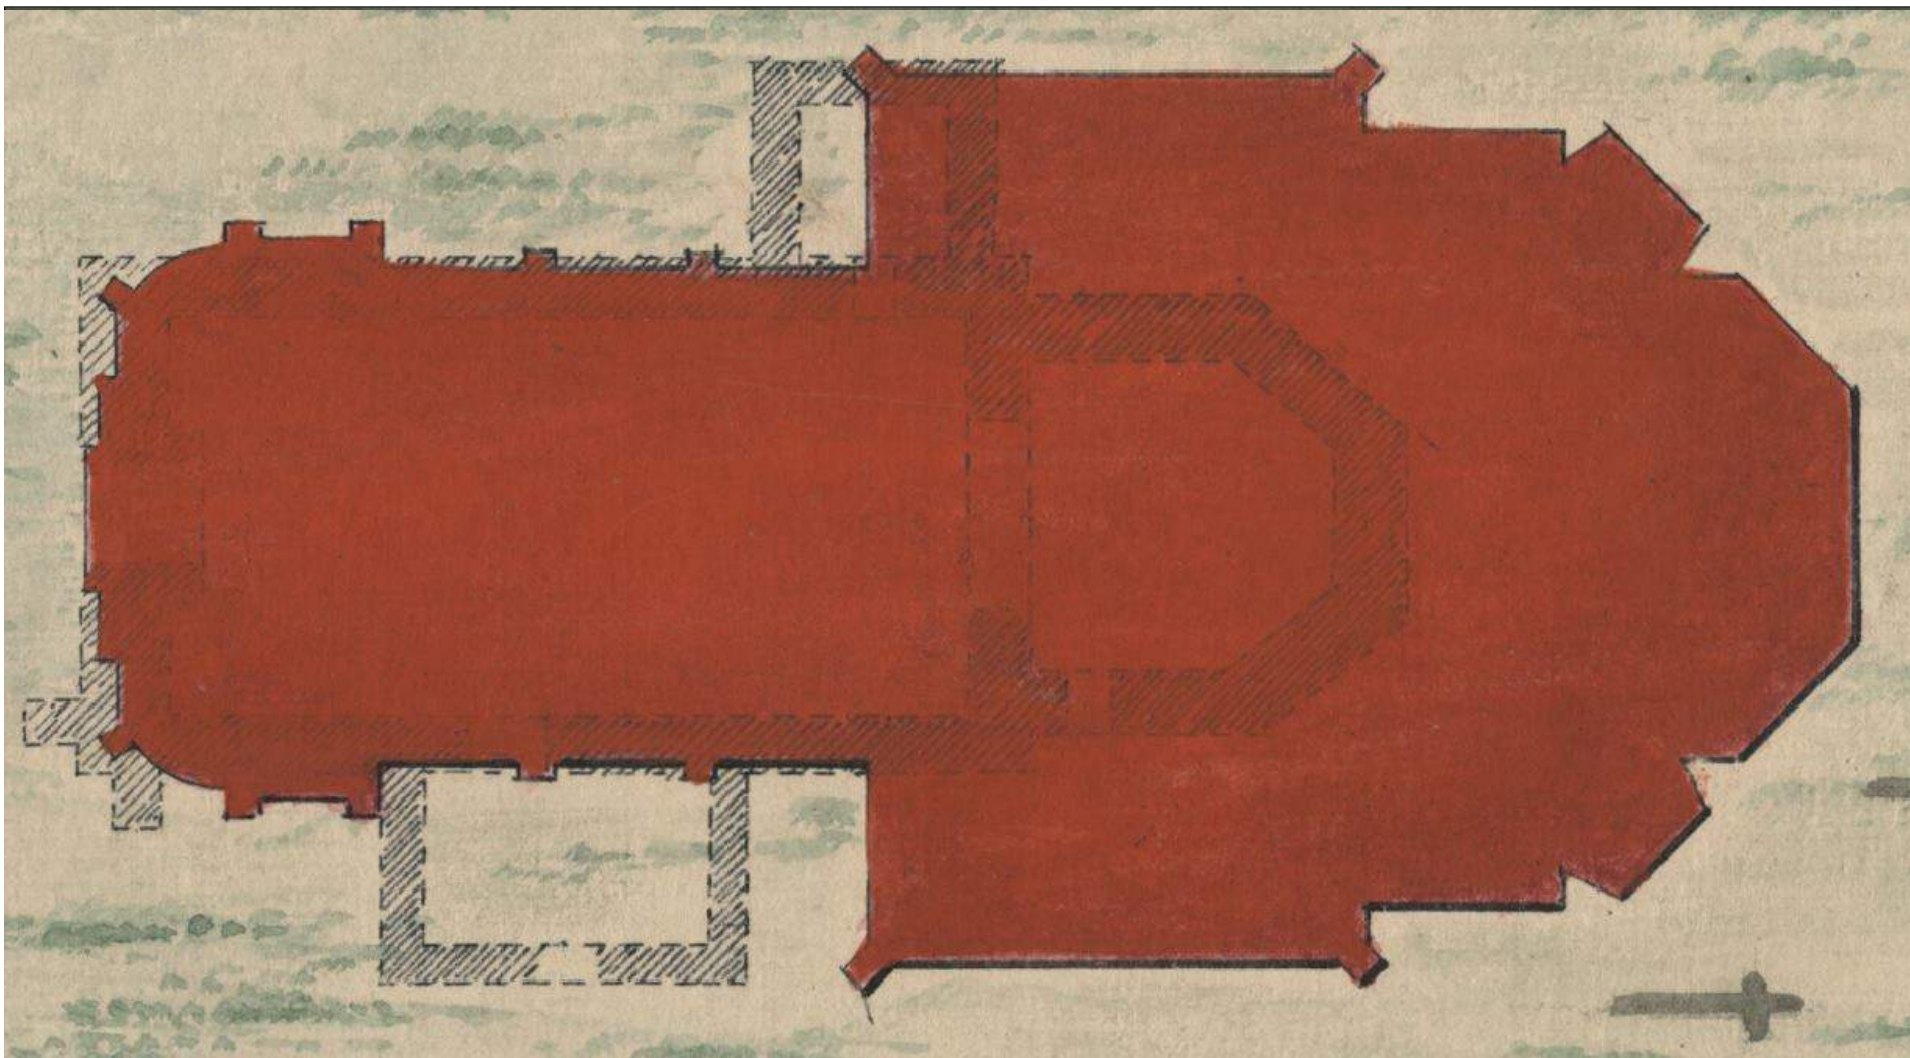
Säilinud ka vana kiriku põhiplaani joonis uue kiriku projekti põhiplaanil

baltisaksa arhitekt Friedrich Axel von Howen (1845-1911)

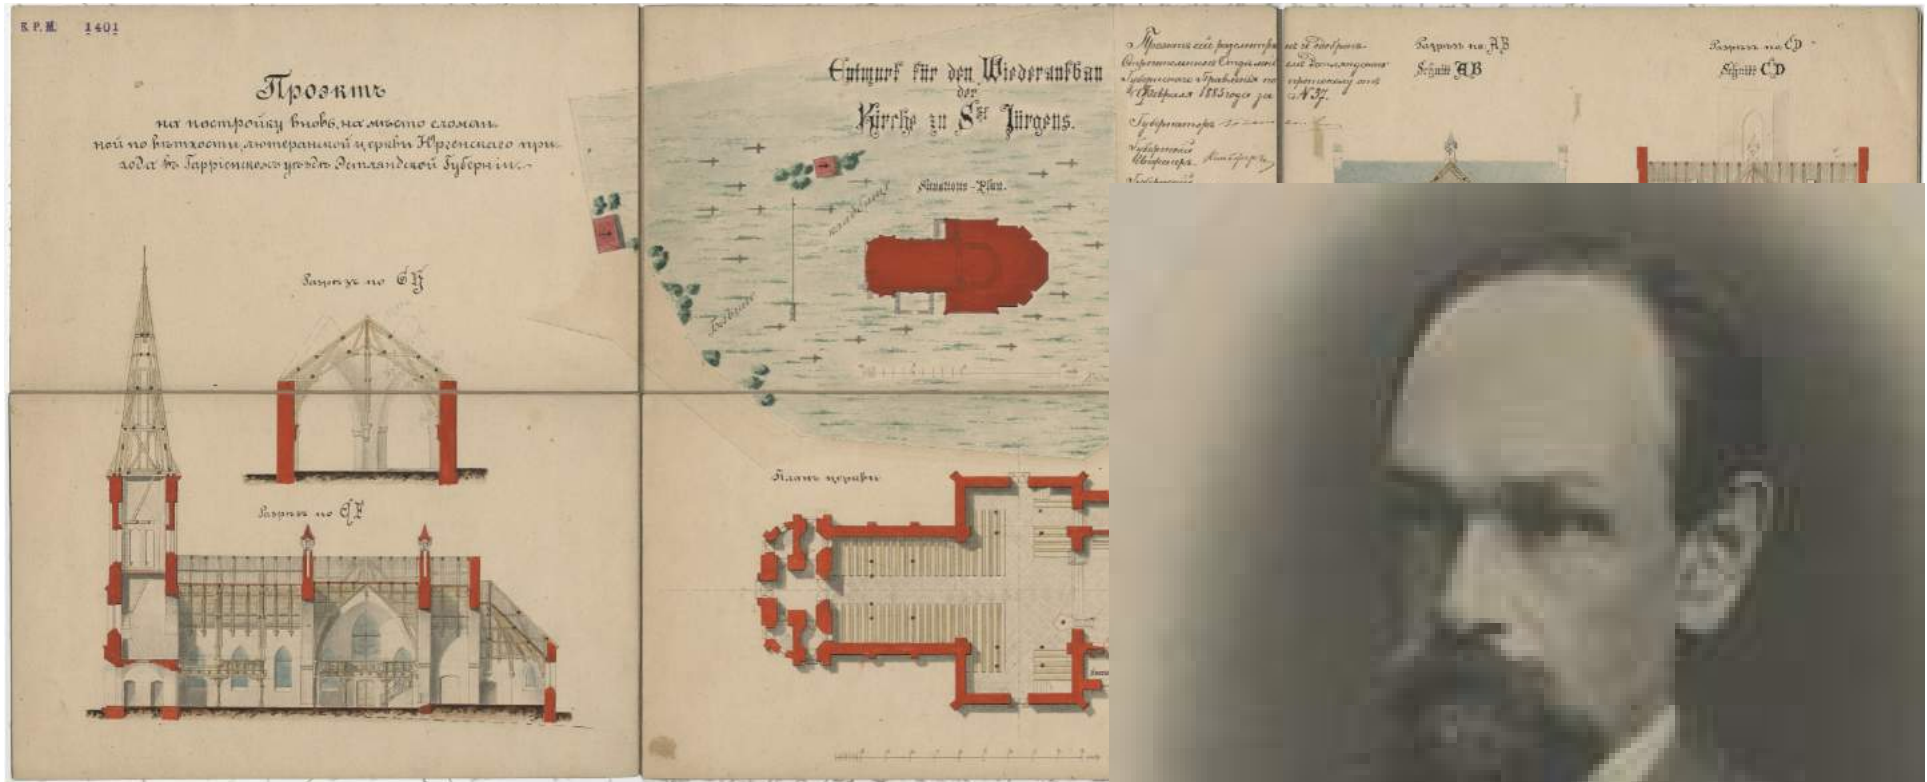
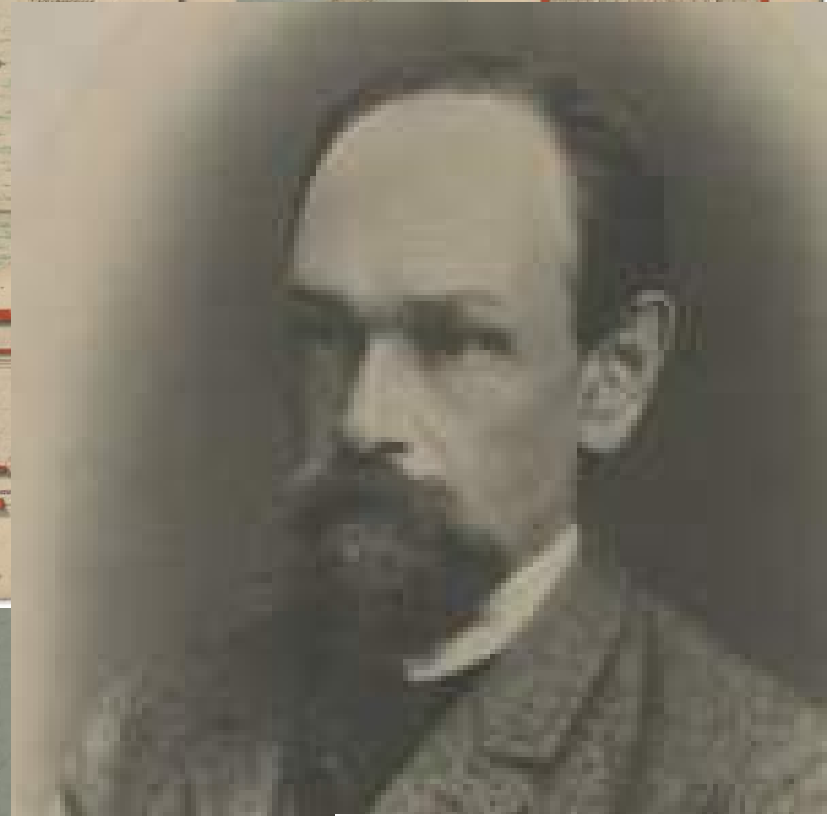
AM _ 9502 F 6356

Entworfen von *A. Howen*
Reval Jaro: 1885

Jüri uue kiriku projektjoonised
Ajaloomuuseumis

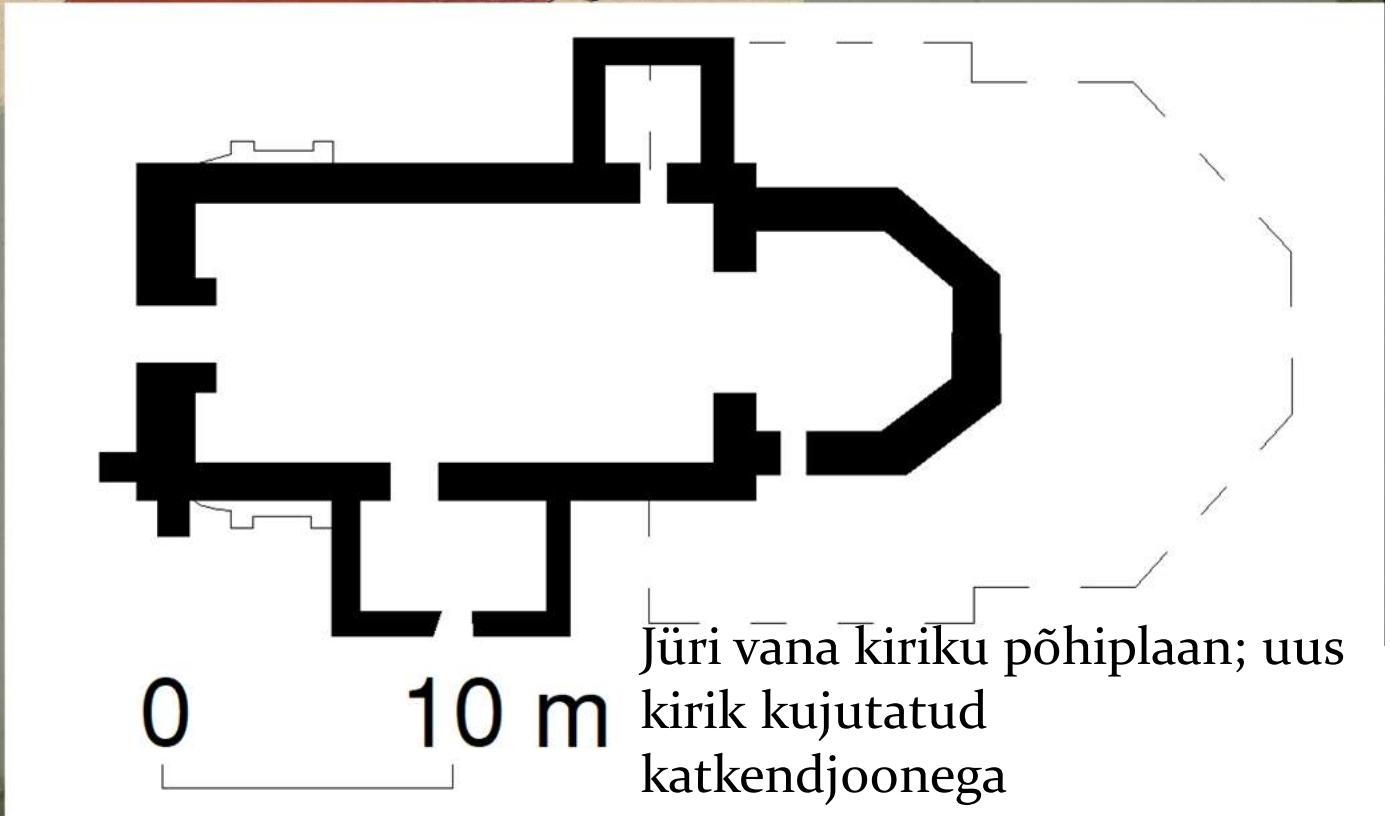
Jüri vana kiriku põhiplaan; uus kirik kujutatud katkendjoonega

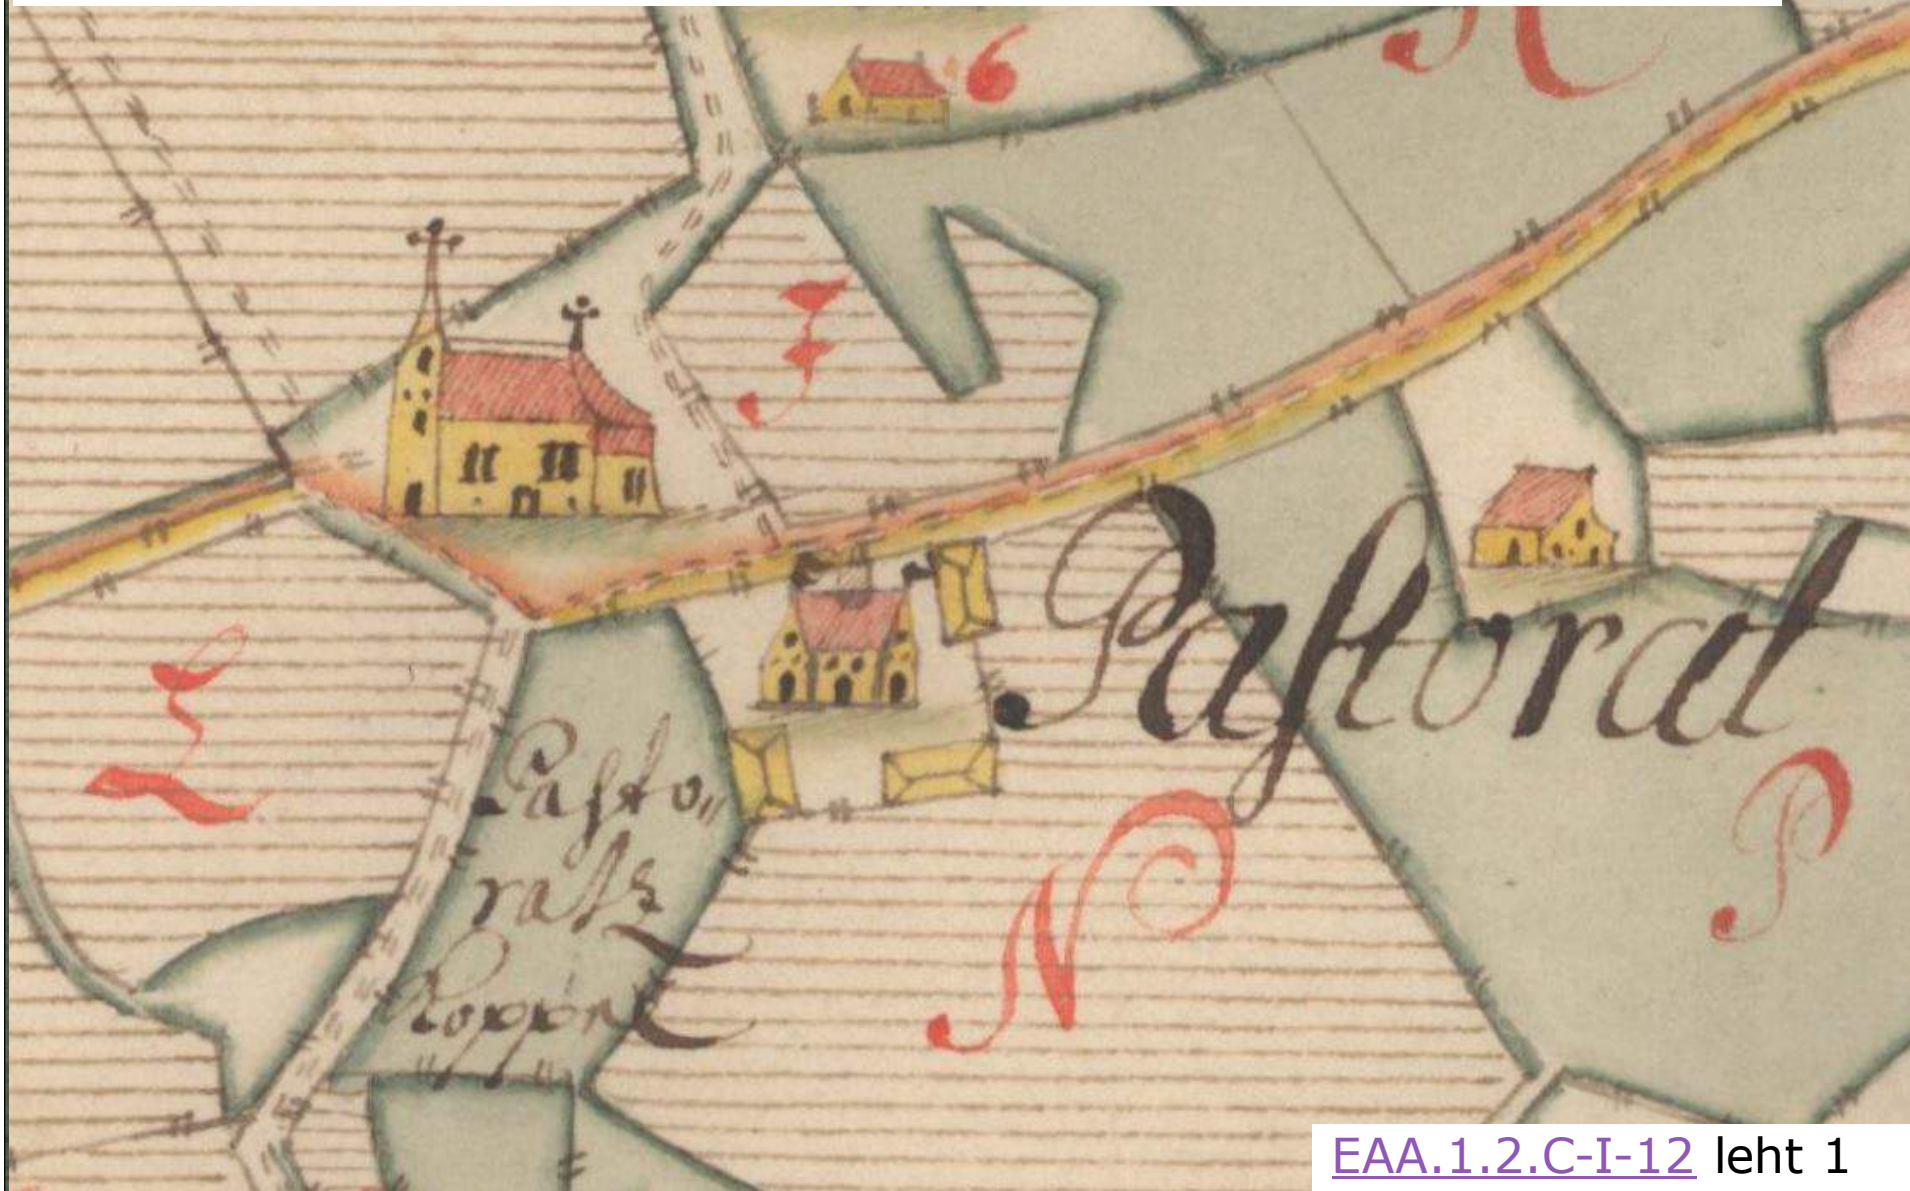
[EAA.1.2.C-I-12](#) leht 1

Jüri kirik ja pastoraat 1697. a. kaardil (kartograaf Erich Reuter)

17. saj kaartidel kujutati hooneid, sh kirikuid enamasti tingmärkidena, millel ei pruugi olla midagi tegemist konkreetse hoonega. Siiski on selge, et kartograaf nägi ja tundis Jüri vana kirikut ning võis kaardil kujutada midagi Jüri kirikule iseloomulikku. Akvarellil me kiriku aknaid ei näe – puud on ees.

1697. a kaardil on kirikul kujutatud omapäraseid topeltaknad, mis olid iseloomulikud 13. saj kirikutele, paremal näitena Hanila kirik ajaloolisel Läänemaal. Jüri kirikul ei pruukinud selliseid siiski olla.

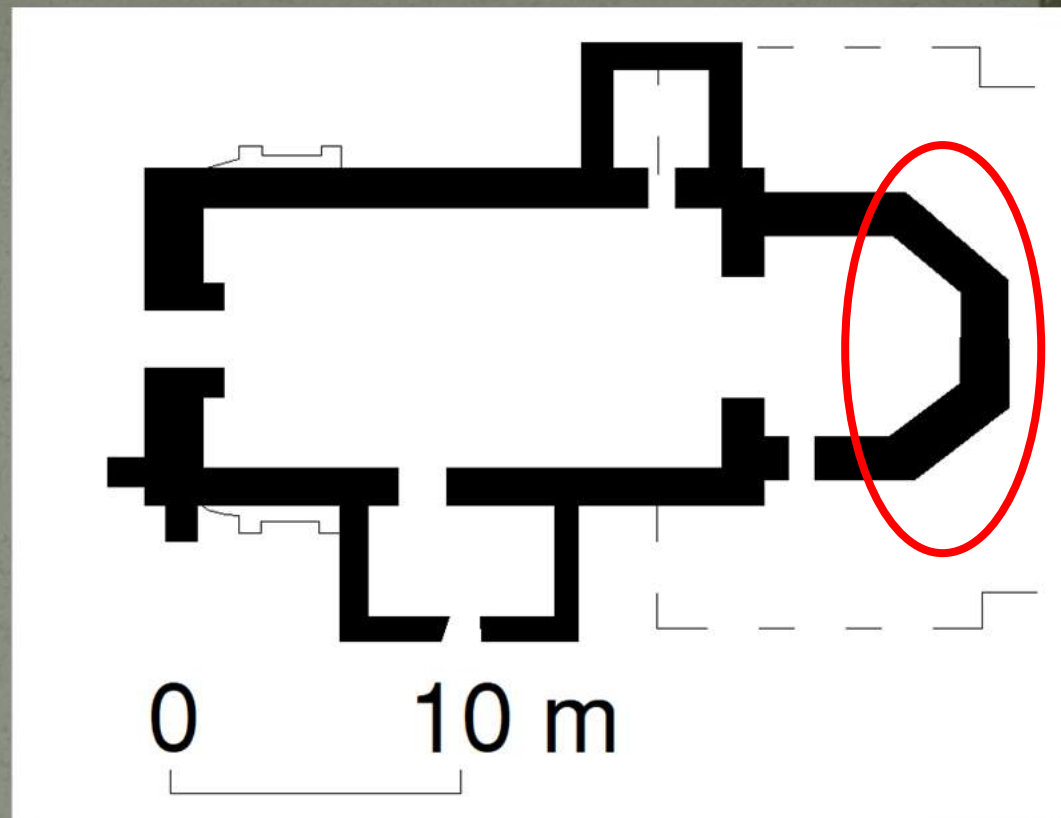
Jüri vana kiriku polügonaalse lõpmikuga kooriruum

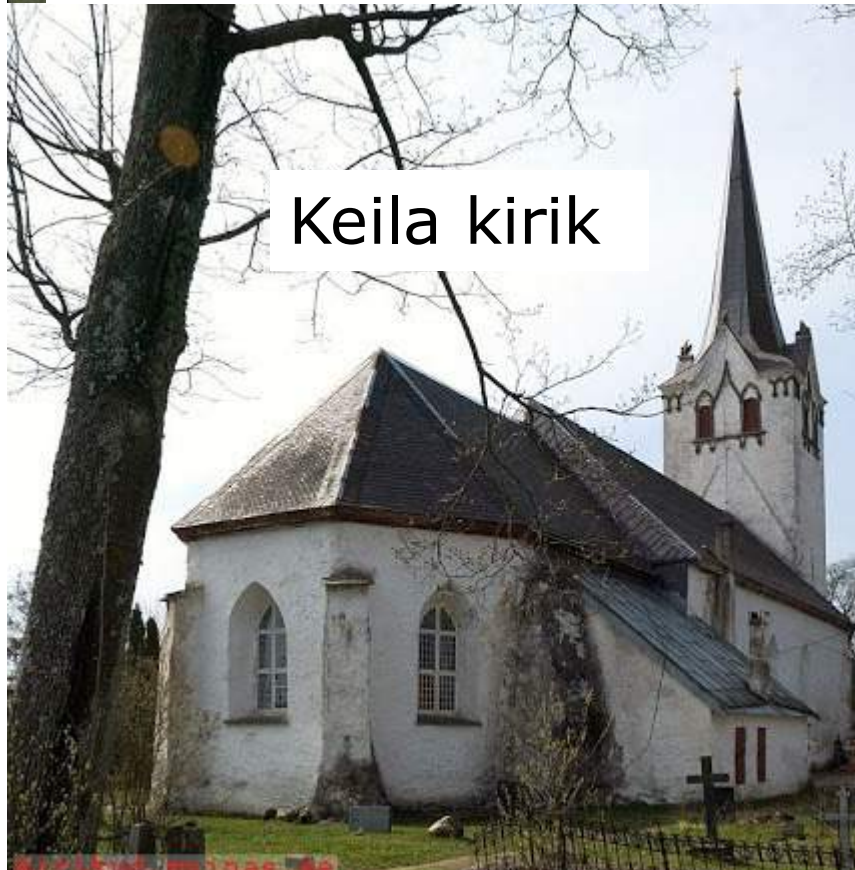
Keila kirik

polügonaalne lõpmik keskajal vaid üksikutes maakirikutes:
Harjumaal veel ainult Hageris (hävinud), **Keilas**

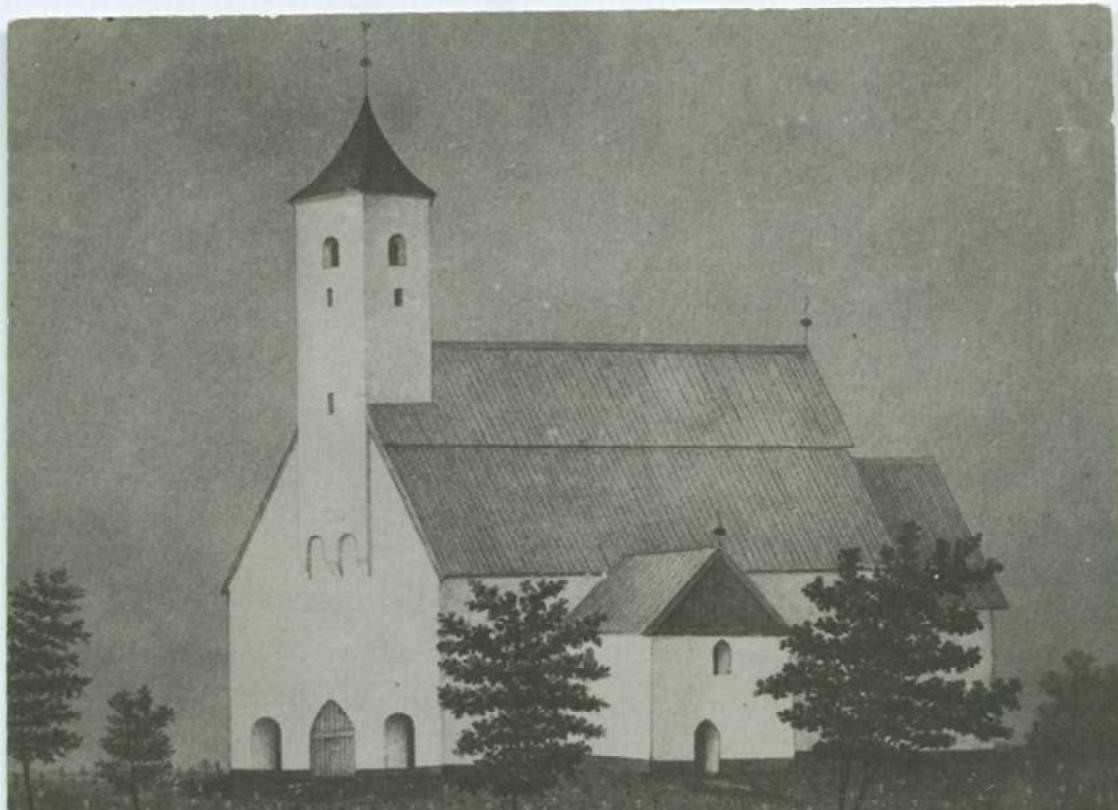
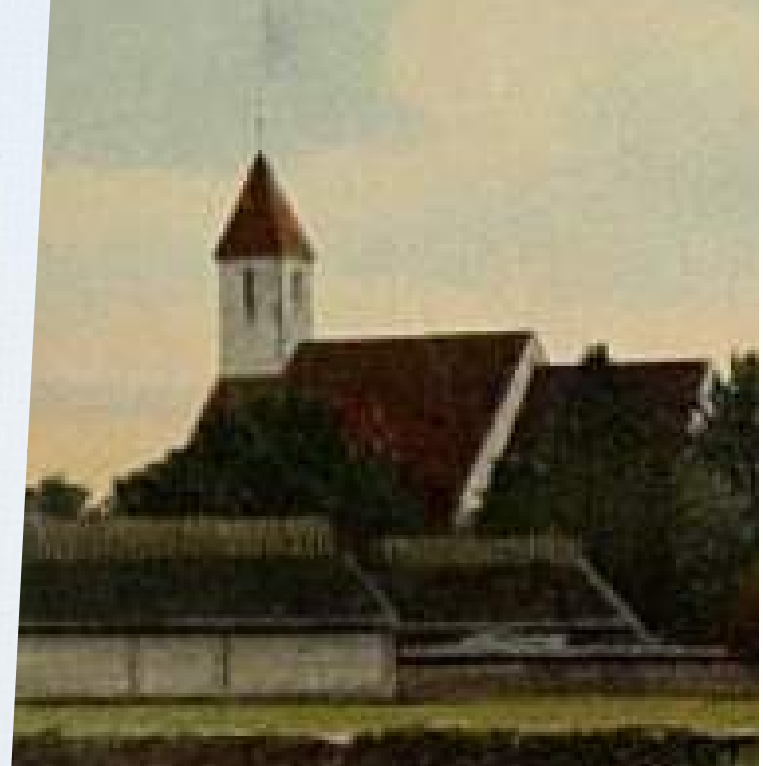
vanal Jüri kirikul oli omapärane, kolmele kivikonsoolile toetuv haritorn; selliseid leidis ajaloolisel Harjumaal mitmeid (Jõelähtme, Keila, Kose);
Võrdluseks Jõelähtme kiriku vana haritorn 20. saj alguse postkaardil

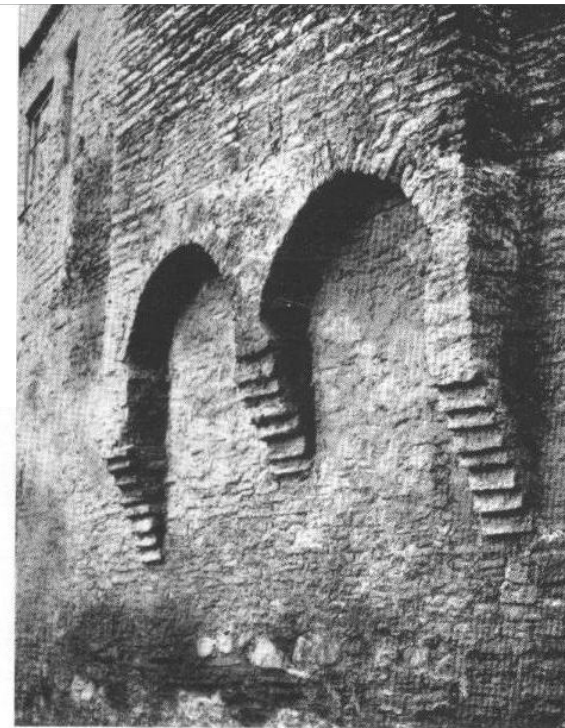
Joon. 73. I Nunnadetaguse ulgtorni välisfassaad; rinnaatistes on säilinud ka laskeavade jäljed. B. Mäemetsa foto

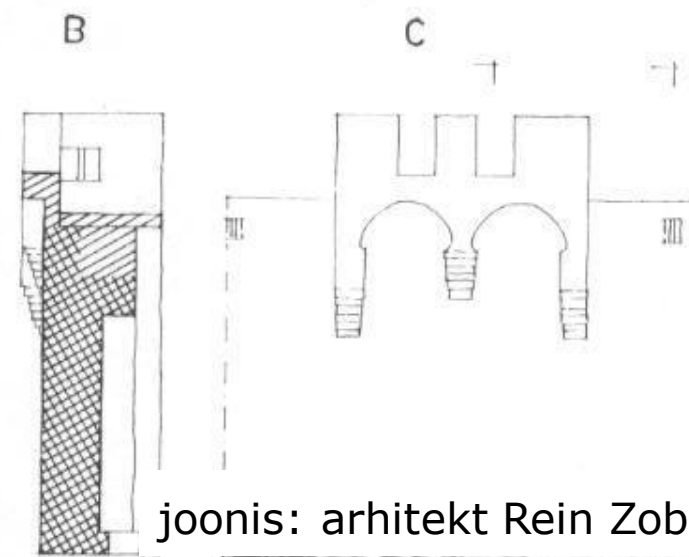
Sadultorniks nimetatav tornitüüp oli eriti levinud Tallinna linnamüüri; ehitatud 14. saj; kirikute haritornid on tõenäoliselt ehitatud linnamüüri sadultornide eeskujul

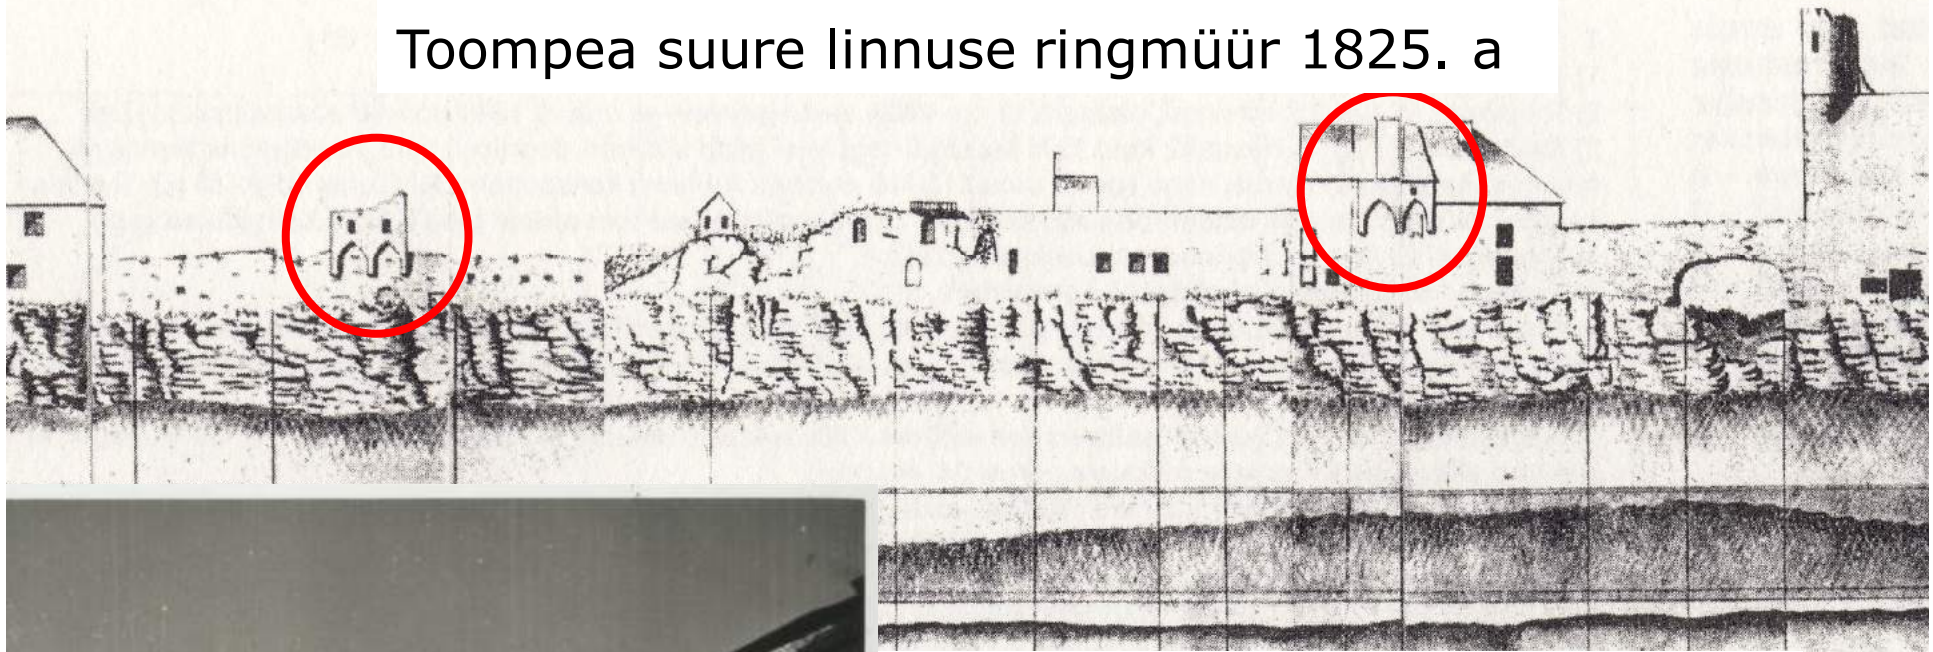
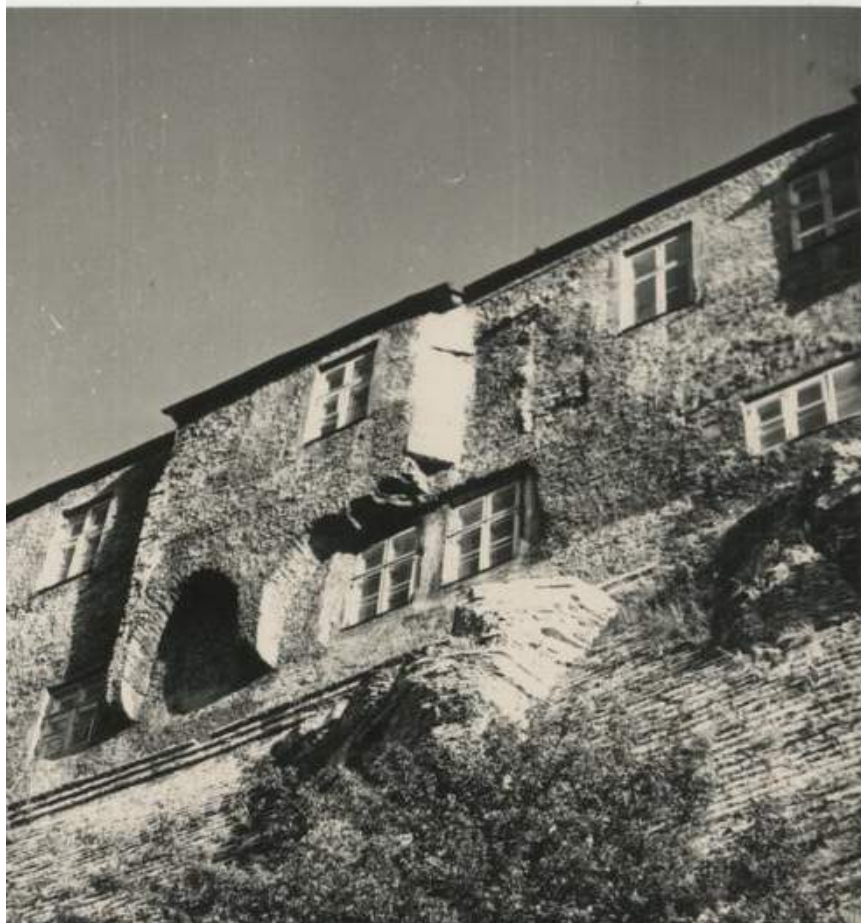
Toompea suure linnuse ringmüür 1825. a

Eriti palju oli sadultorne
Toompea suure linnuse
ringmüüril, kus neist on mõne
üksiku jäänused säilinud

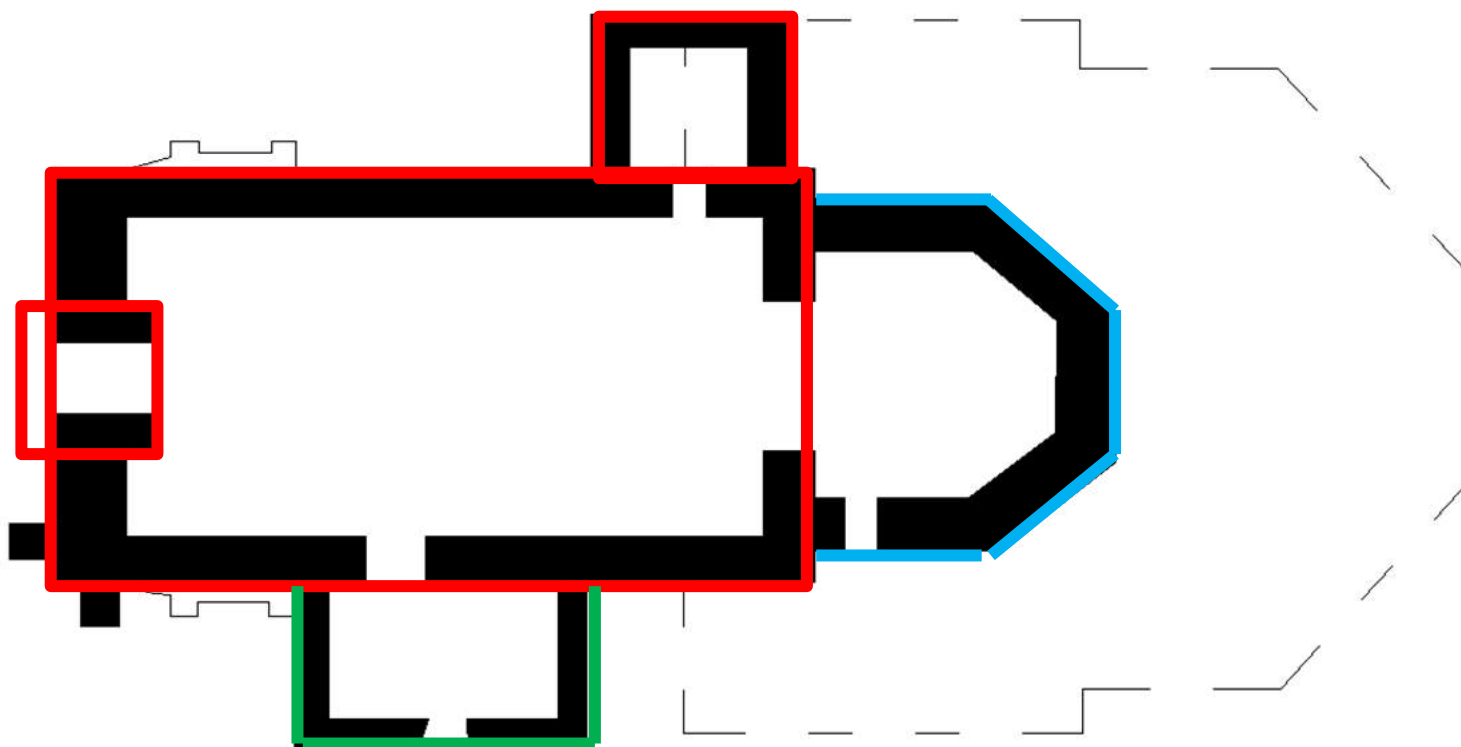
Jüri vana kiriku ehitusetapid:

1. pikihoone, käärkamber ja haritorn – tõenäoliselt 14. saj
2. polügonaalise kooriruumi lisamine – tõenäoliselt 15. saj
3. eeskoja lisamine – tõenäoliselt 18.-19. saj

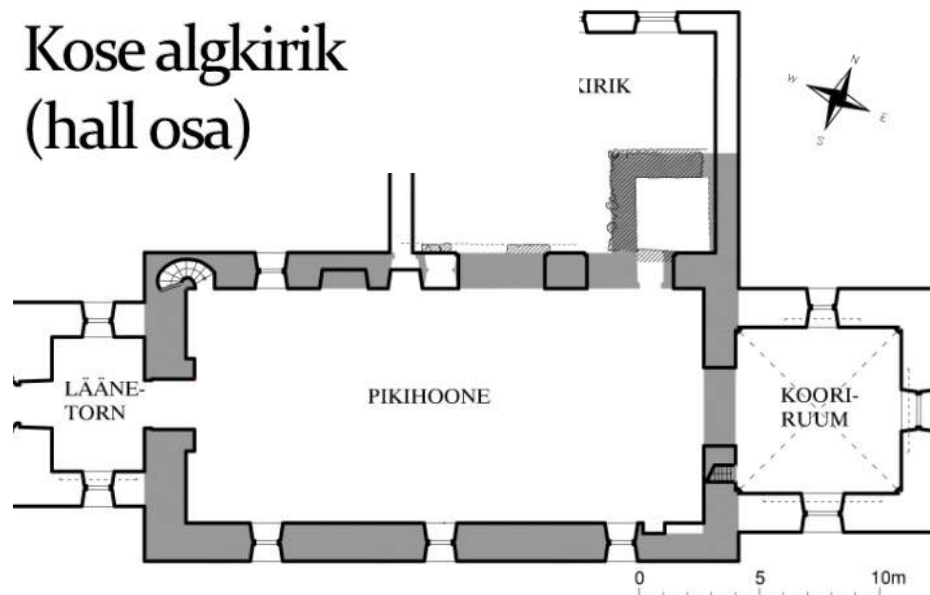
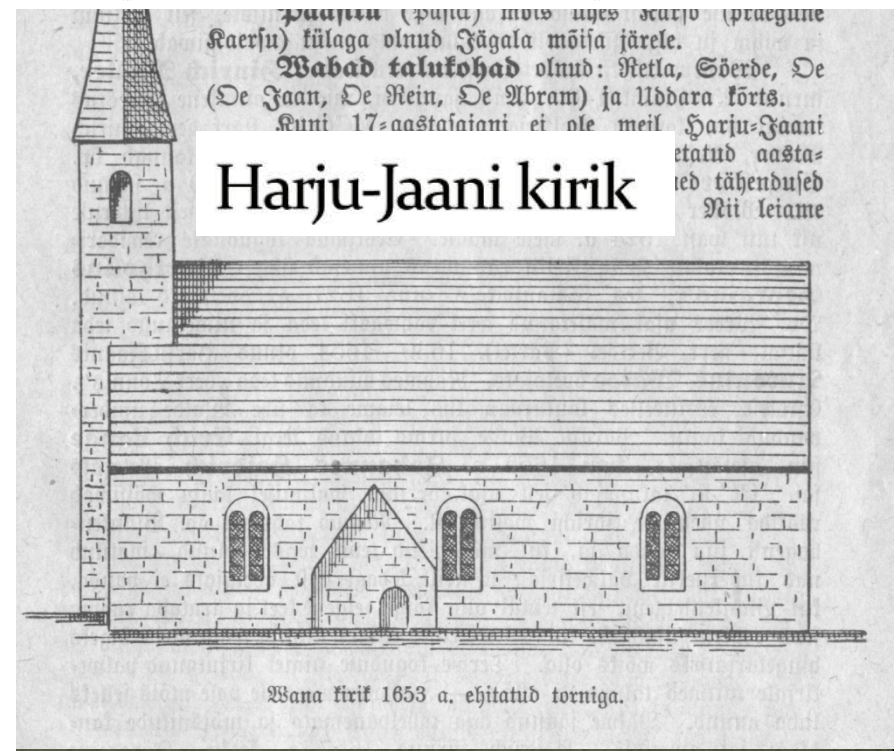
Kose algkirik
(hall osa)

Kose kooriruumita algkirik sarnanes naaberkihelkondade, **Kose ja Harju-Jaani** algkirikutega, mis olid samasugused, ühelöövilised, kooriruumita ehitised, ehitatud tõenäoliselt 14. sajandil puukirikute asemele.

14. sajandil levivad koorita kirikuhooned, Harjumaal Kose ja Harju-Jaani
